JOURNEES OUVRAGES D'ART 2005
12 et 13 avril Lyon

**« Réparation des poutres
déversées du Pont suspendu
de St Ilpize »**

Réparation du pont de St Ilpize

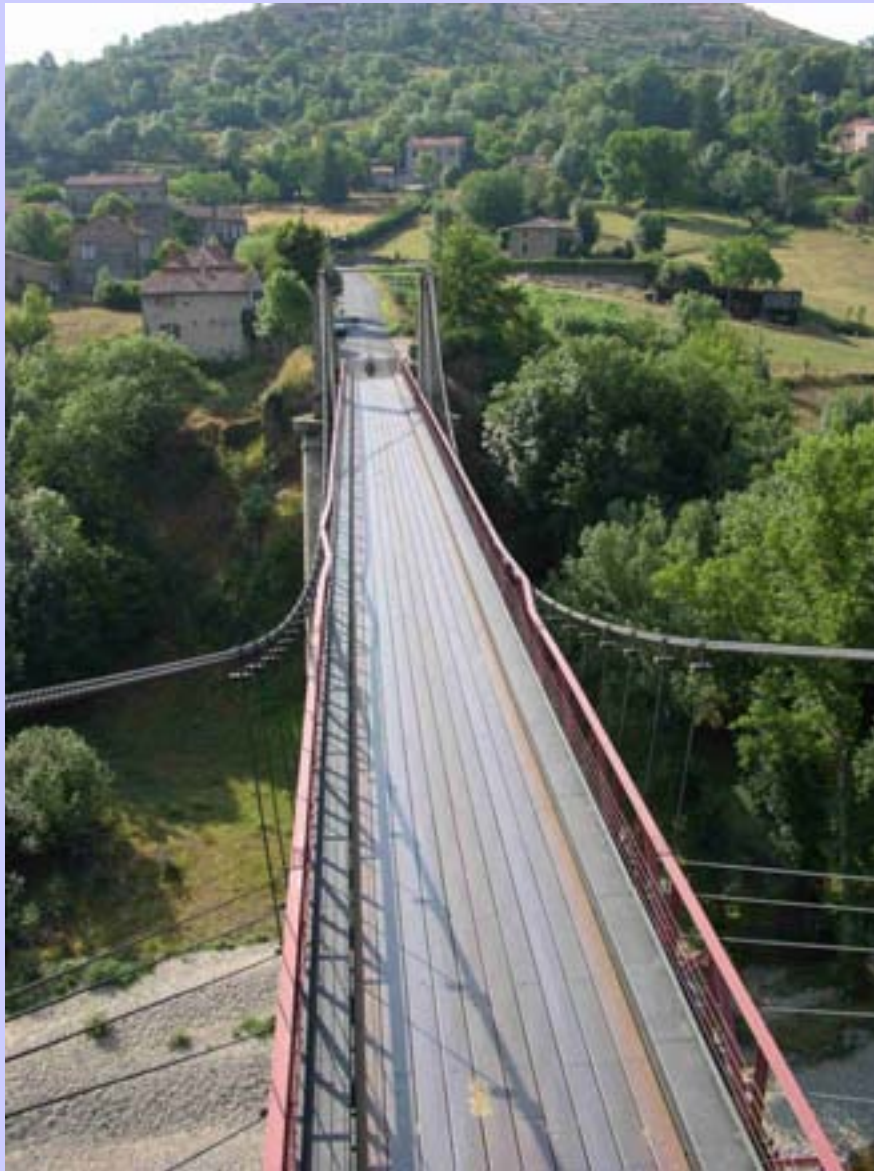
**Vue depuis pylône
RG**

- ◆ Déformation importante en plan des membrures supérieures des deux poutres de rigidité avec déformation des montants et des diagonales, sans ruptures des assemblages, due vraisemblablement à une surcharge anormalement élevée sur cet ouvrage limité à 16 T
 - ➔ déversement des poutres principales
- ◆ Flèche verticale permanente, de 10 cm environ, cohérente avec la déformation des poutres de rigidité, provoquant des surtensions dans les haubans à proximité des zones déformées
- ◆ De légères déformations en plan des pièces de pont au droit des zones déversées
- ◆ Pratiquement pas d'évolution sur les désordres constatés lors de la dernière inspection détaillée (faibles glissements de câbles dans les culots, légères rotation en plan des selles)

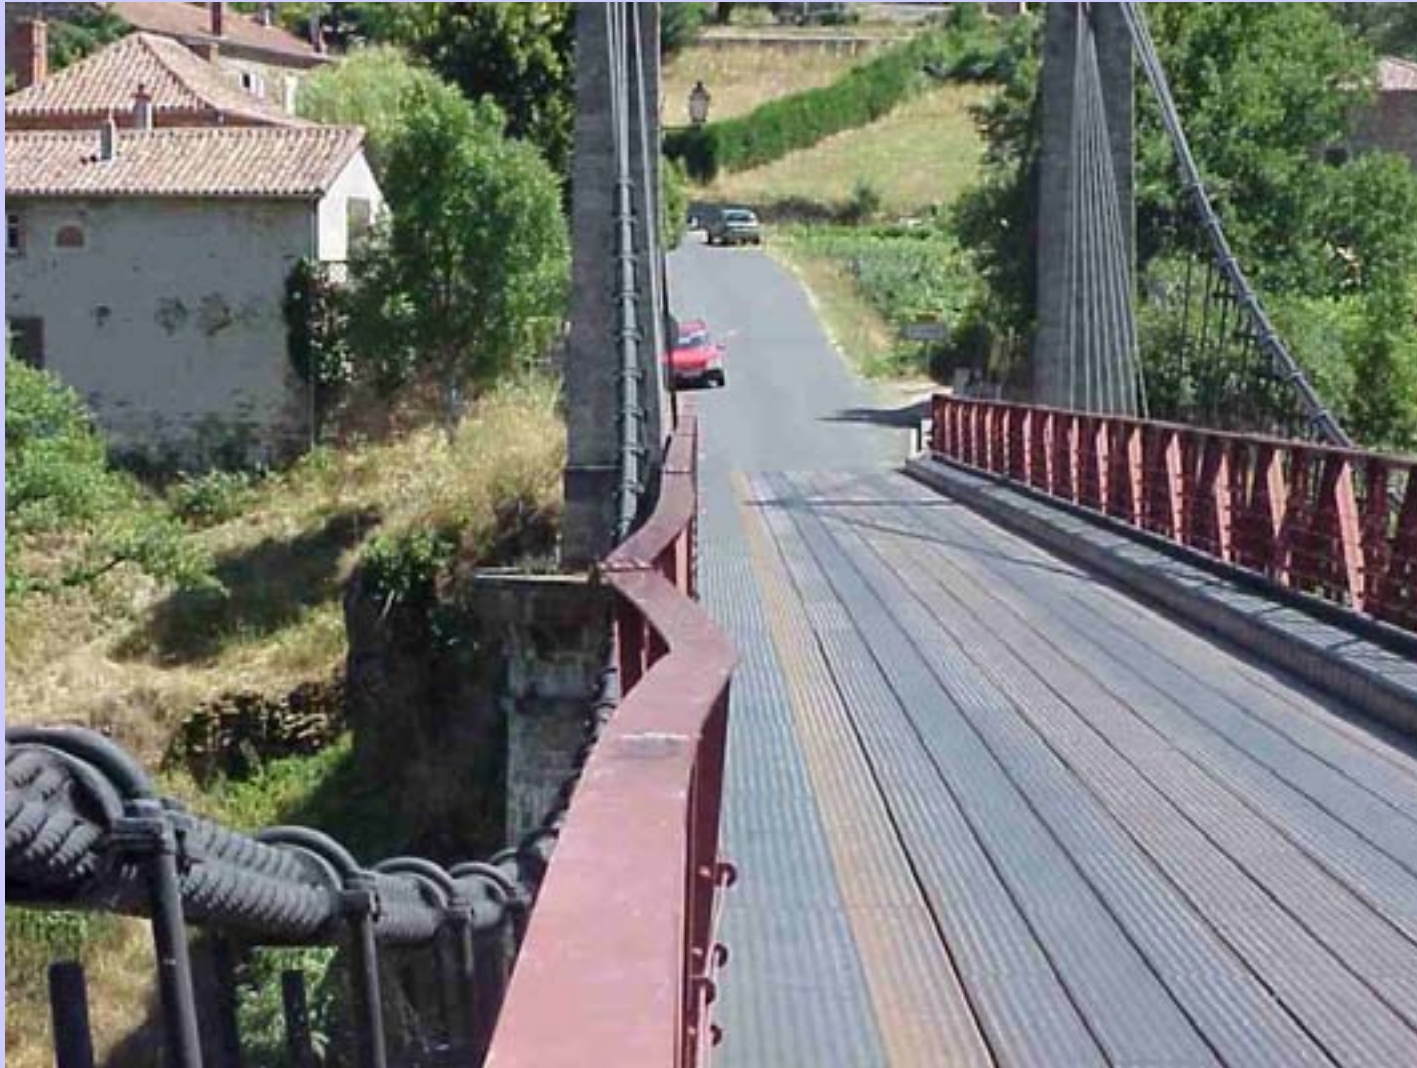
Déformation membrure aval

- ◆ Cette réparation consiste à renforcer les membrures supérieures des poutres de rigidité dans la zone défectueuse par des profilés UAP 200 connectés aux semelles supérieures par soudage.
- ◆ Il est prévu la pose de gabarits aux extrémités de l'ouvrage, empêchant le passage des véhicules d'un poids supérieure à celui autorisé.

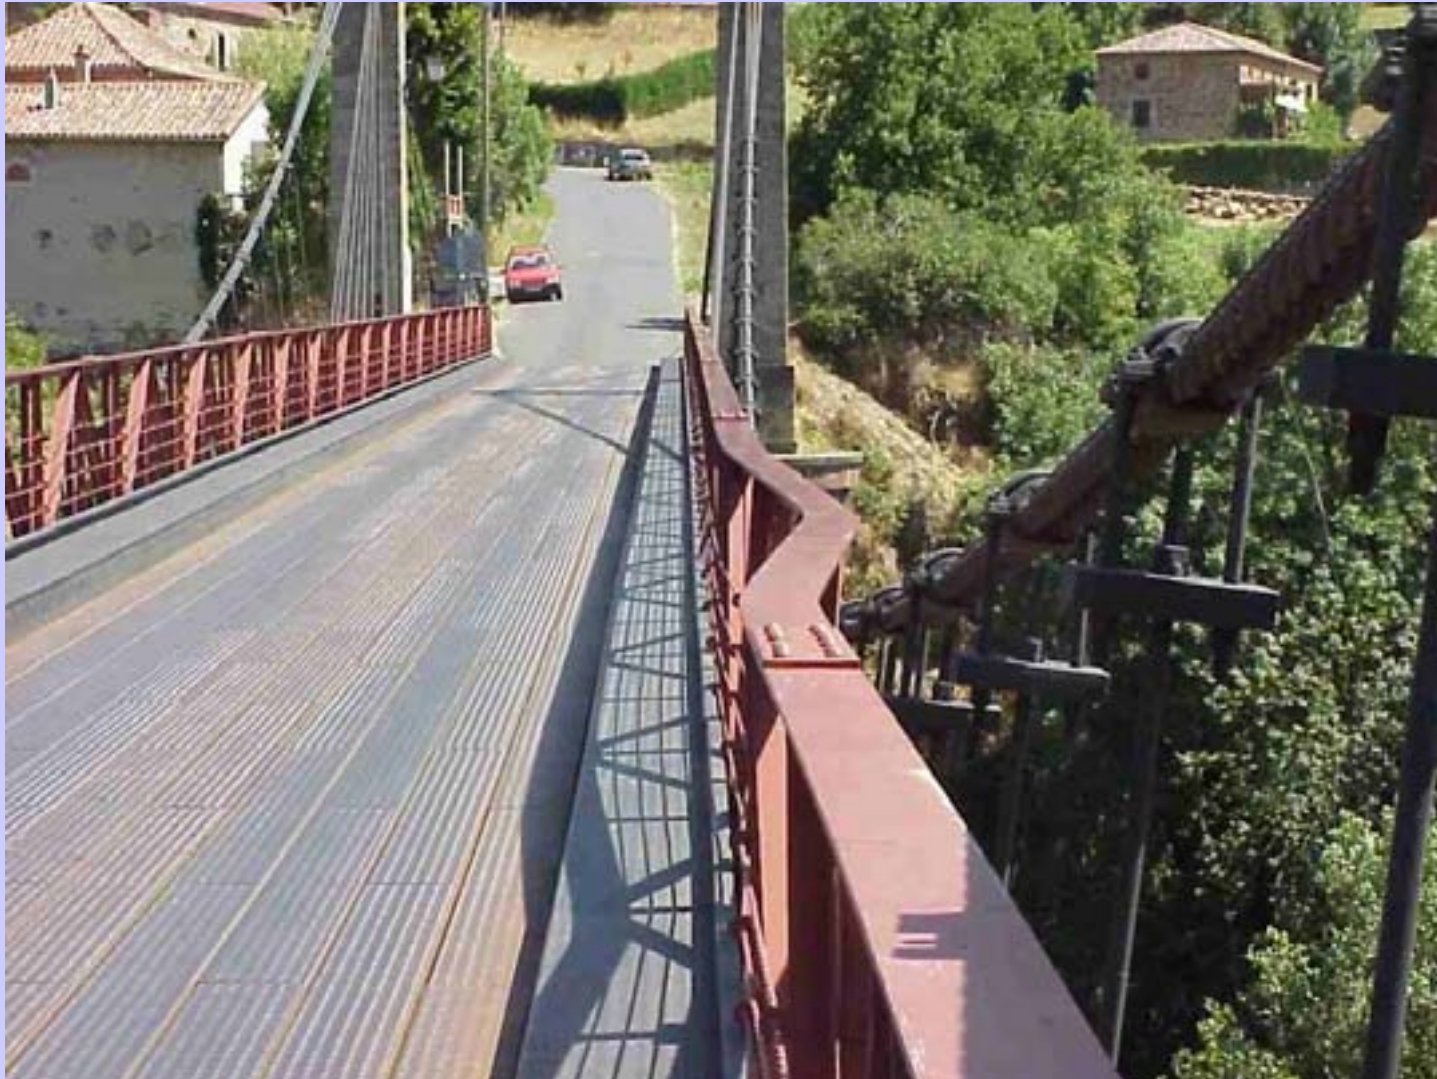
Déformation membrure amont

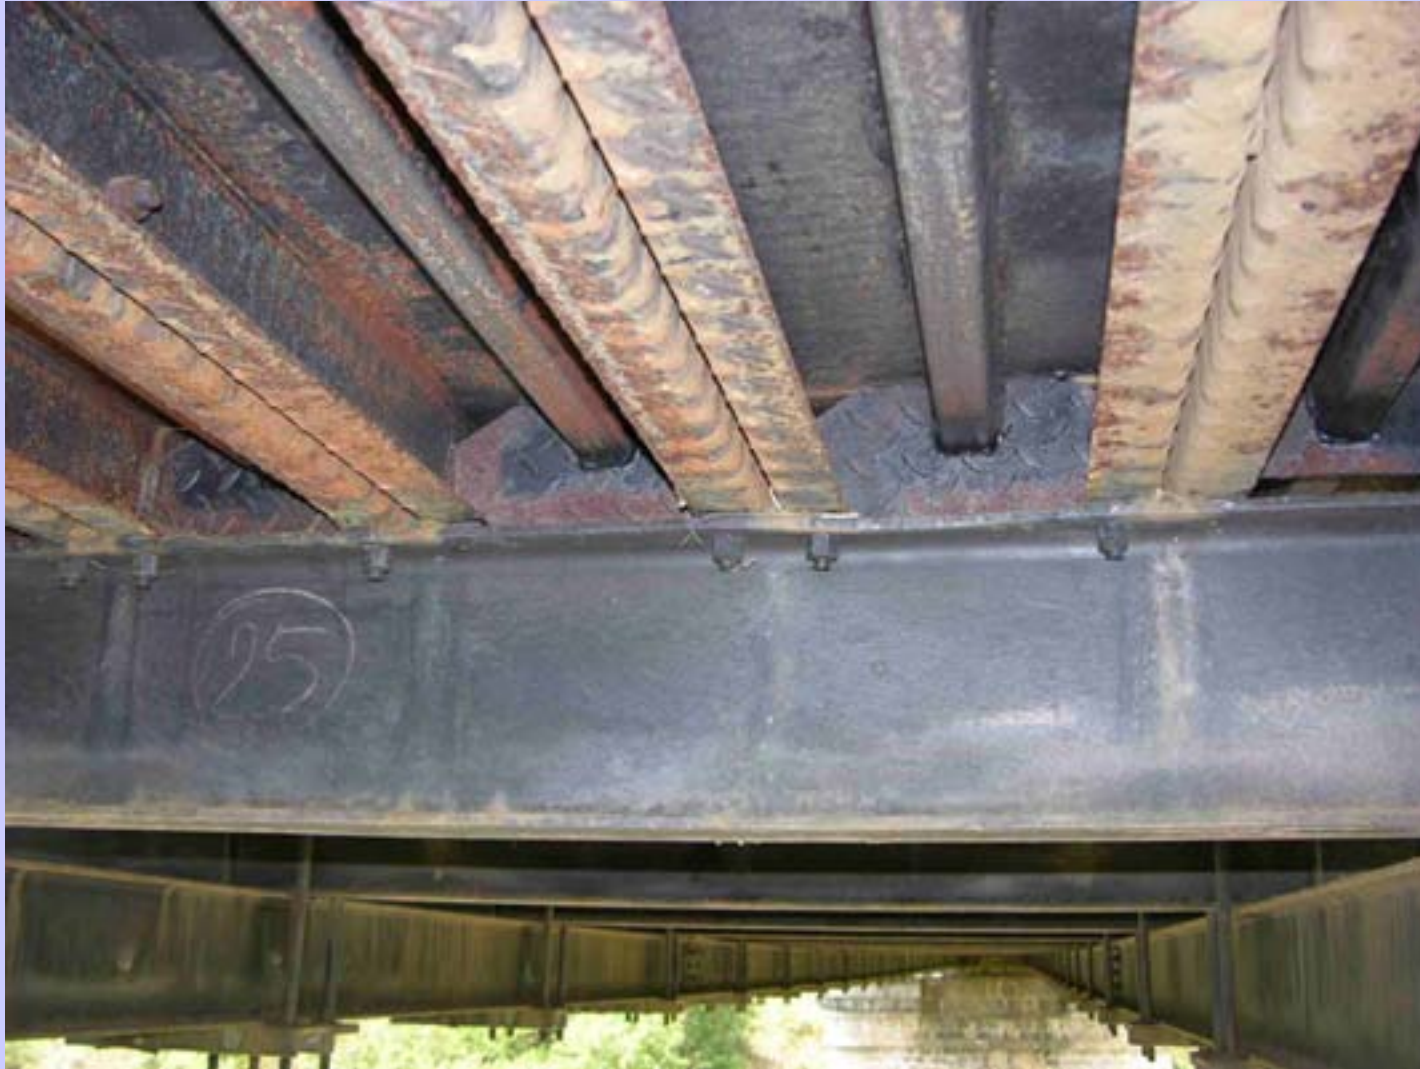
Voilement local pièce de pont

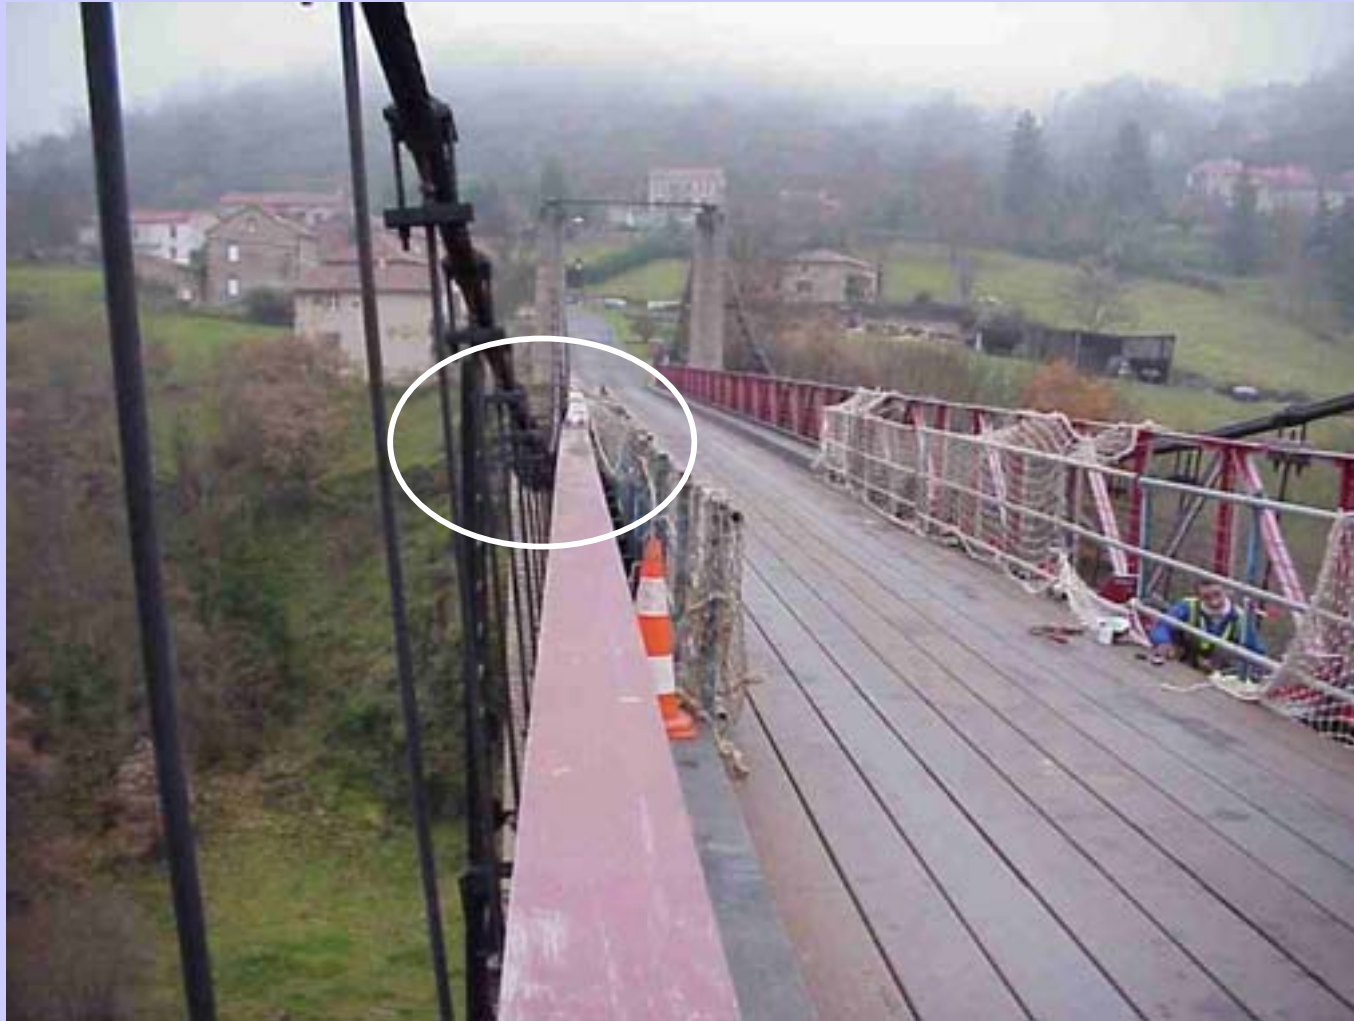
- ◆ Des problèmes de serrage des boulons HR ont été constatés. Tous les couples ont été vérifiés et certains boulons changés.
- ◆ Un désalignement entre les membrures supérieures des anciennes poutres et celles des nouveaux tronçons a été constaté. Une tentative de réalignement a provoqué un pliage des éclisses d'âme des membrures supérieures aux liaisons de l'ancien tronçon avec le nouveau. Des travaux de calage sous les goussets et pied de montants des nouveaux éléments sont prévus en avril pour remédier à ce problème.
- ◆ En attendant ces travaux supplémentaires la limitation de tonnage à 3.5 T est toujours en cours sur l'ouvrage.
- ◆ Les travaux de finition de peinture seront exécutés quand les conditions climatiques seront favorables.

Désalignement des membrures supérieures

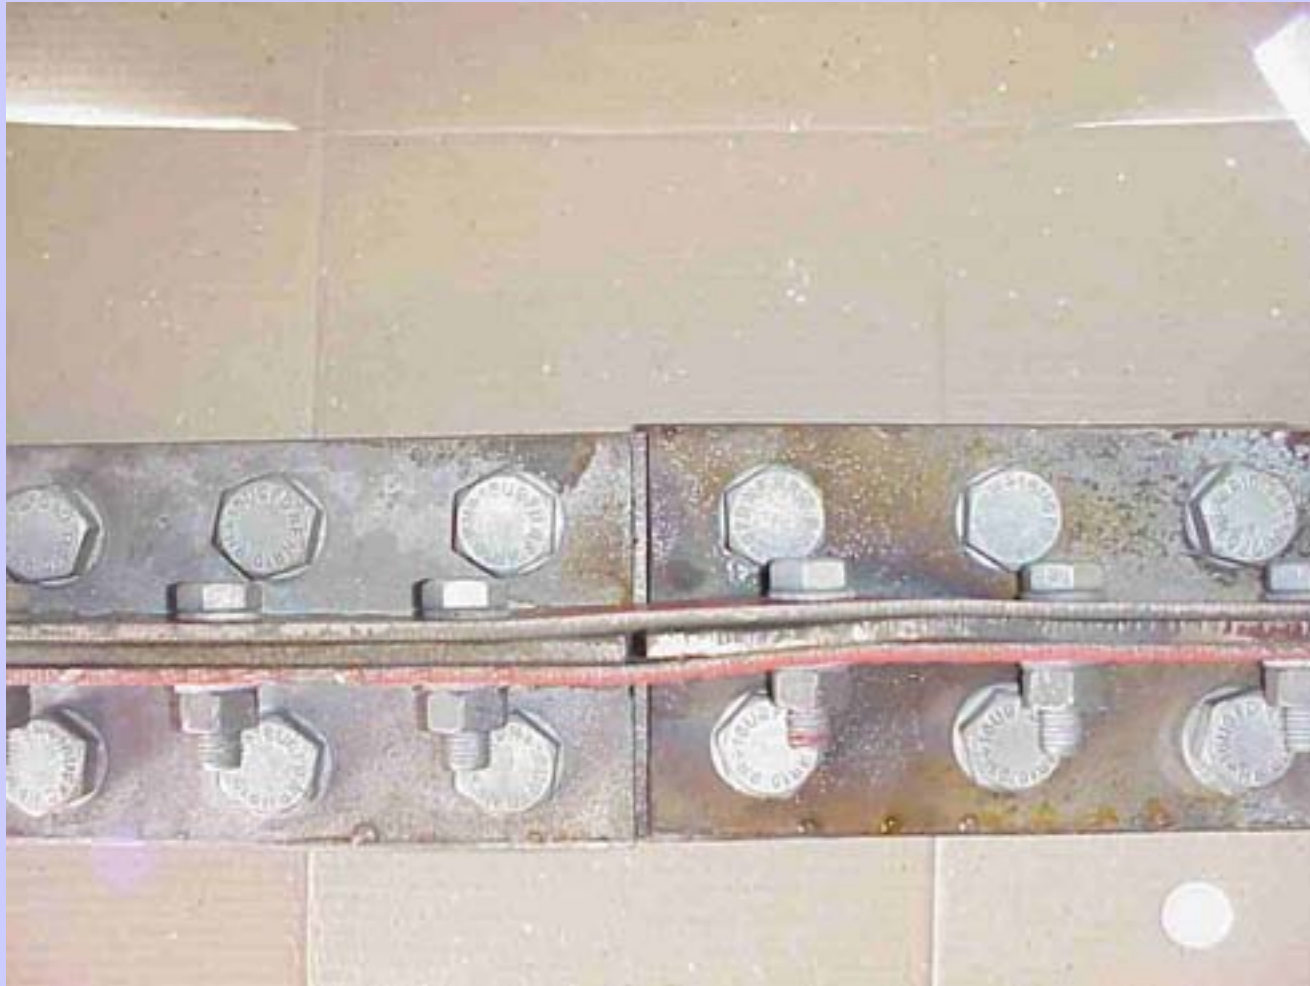
Éclisses d'âme tordue
